Einzelzahnimplantation bei bukkalem Knochendefekt

Text/Bilder Dr. Kerstin Dornauer

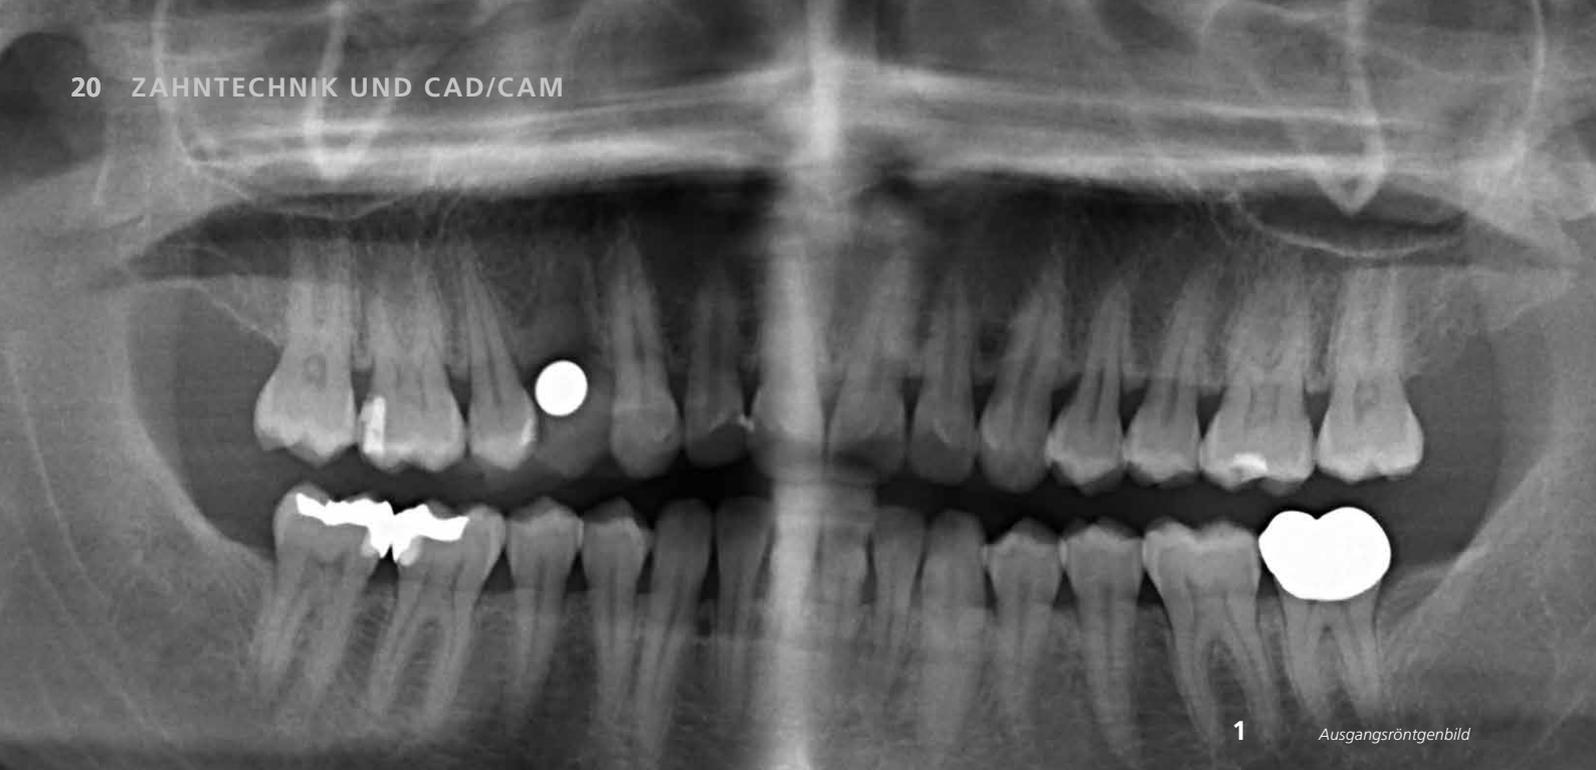
1

Ausgangsrontgenbild

Unserem Operationsprotokoll entsprechend wurde im Rahmen einer PZR zunächst die parodontale Eignung der Patientin bestätigt, im Anschluss daran wurde eine Orientierungs- und Röntgenschablone der vorliegenden Situation sowie das zugehörige Ausgangsröntgenbild (Abb. 2) angefertigt. Wir verwendeten im vorliegenden Fall weder eine dreidimensionale Bildgebung noch eine Bohrschablone.

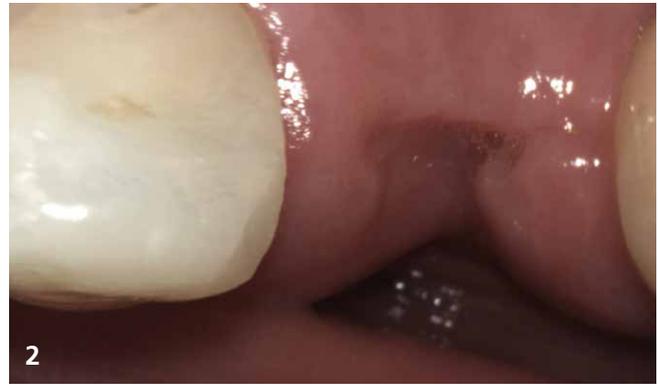
Ausgangssituation: Der immense bukkale Knochendefekt war bereits klinisch sichtbar.

Eine 41-jährige, allgemeinmedizinisch unauffällige Patientin stellte sich in unserer Praxis nach alio loco erfolgter Extraktion des Zahns 14 mit dem Wunsch nach Versorgung der Schaltlücke vor. Der Zahn 14 war zwei Monate vorher nach diagnostizierter Längsfraktur von einem anderen Kollegen aufwendig extrahiert worden. Ein immenser bukkaler Knochendefekt war bereits klinisch sichtbar (Abb. 2), daher wendete sich die Patientin an uns.

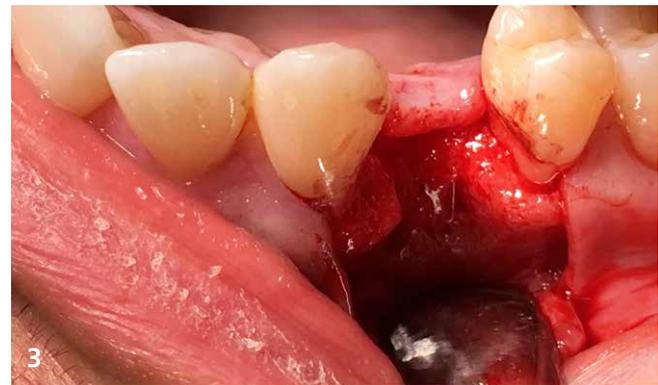
Spaltlappenpräparation

Die Schnittführung verlief in Form eines Trapezes bis zur mukogingivalen Grenzlinie, ab dort horizontal, um nach circa 1,5 cm wieder vertikal in die Mukosa zu entlasten. Nach erfolgter Spaltlappenpräparation (Abb. 3) konnte eine spannungsfreie Deckung des Augmentats durchgeführt werden. Die gesamte gingivale Präparation erfolgte mittels mikrochirurgischen Instrumenten. Planungsgemäß wurde im Zuge der Weichgewebsbearbeitung auch eine Korrektur des umfangreich vernarbten Gewebes durchgeführt. Der ortsständige Knochen wurde nach vorheriger Rei-

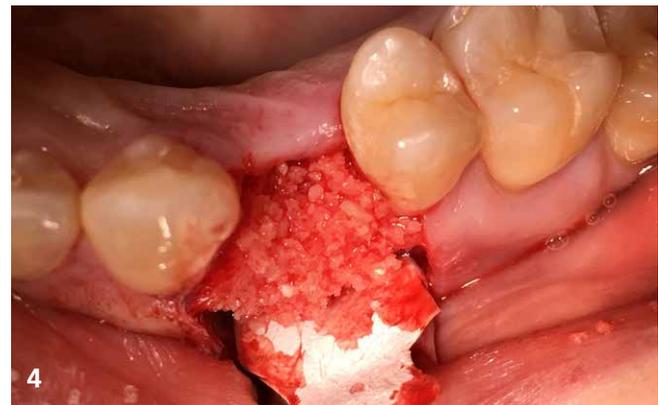
Eingesetztes Knochenersatzmaterial

nigung und diversen Sacklochbohrungen mit einem allogenen Knochenersatzmaterial (Puros Allograft, Zimmer Biomet) verbreitert und neu konturiert, der Bereich abschließend mit einer Pericardmembran (CopiOs Pericardium Membrane, Zimmer Biomet) gedeckt (Abb. 4). Die Abheilung erfolgte problemlos.

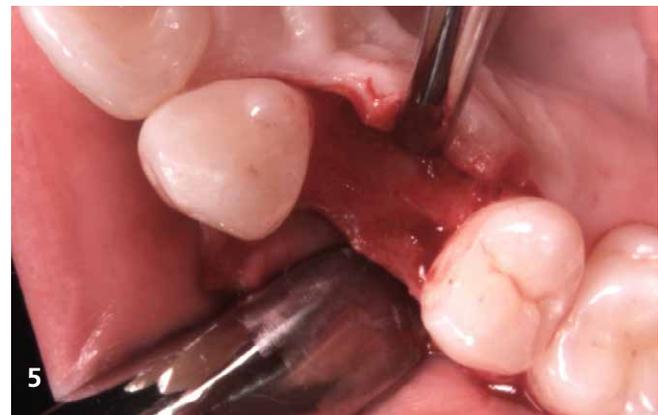
Deutlich verbreiteter Alveolarkamm mit vollständiger Defektauffüllung sechs Monate post operationem

Sechs Monate später schloss sich der Reentry an. Bei vorliegender Situation und verwendeten Materialien erachten wir in unserem OP-Protokoll eine viermonatige Wartezeit als ausreichend. Die zeitliche Verschiebung kam in diesem Fall durch die Patientin zustande. Nach zurückhaltender Schnittführung und Präparation eines Vollappens stellte sich ein deutlich verbreiteter Alveolarkamm mit vollständiger Defektauffüllung dar, eine Demarkation zwischen dem ortsständigen Knochen und dem Augmentat war nicht zu detektieren (Abb. 5). Der vorliegende D1 Knochen konnte in einem ganz regulären Bohrprotokoll aufbereitet werden, es wurde ein Implantat Xive 3,4 mm Durchmesser, 11 mm Länge primärstabil in optimaler Position inseriert (Abb. 6). Die Umgebung wurde nochmals mit autologem Knochen aus dem Bohrloch sowie mit allogenen Knochenersatzmaterial augmentiert. Die spannungsfreie Deckung erfolgte wiederum mit einem präparierten Spaltlappen, der erst gehoben wurde, nachdem die OP-Situation ausführlich beurteilt worden war. Die Wundheilung war im Folgenden komplikationslos.

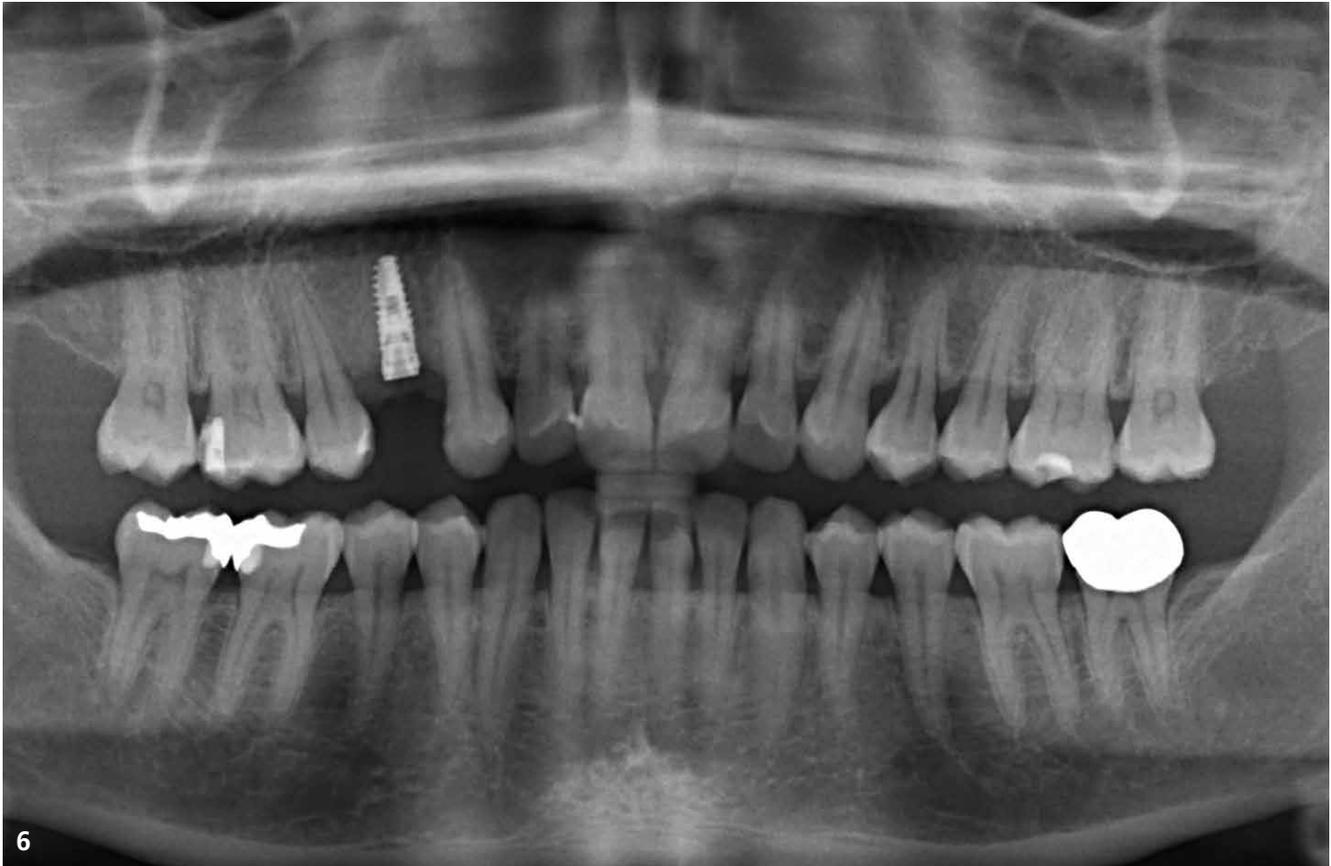
6

Kontrollröntgenbild mit inseriertem Implantat

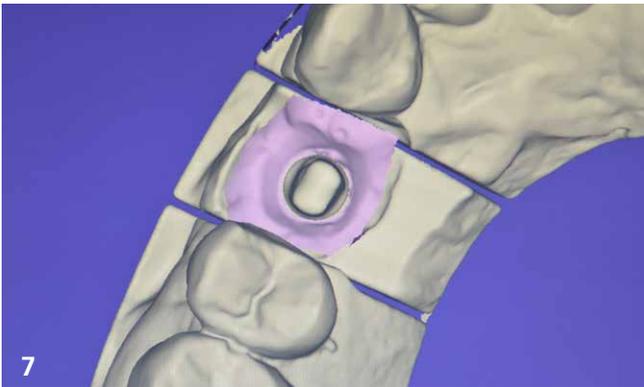
Das individualisierte Abutment von okklusal ...

Die Fertigstellung der Arbeit erfolgte in unserem Praxislabor auf dem zugehörigen Meistermodell. Das eingescannte Modell zeigt die ideale Positionierung des Implantats in der senkrechten Aufsicht auf das Abutment. Die optimale Konturierung von Knochen und Gingiva münden in einem idealen Emergenzprofil mit befestigter Gingiva (Abb. 7 bis 9), das die spätere Suprakonstruktion abdichten wird. Die Darstellung einer weiteren Achse mit Antagonisten zeigt vorhandene Papillen – die beste Position der »

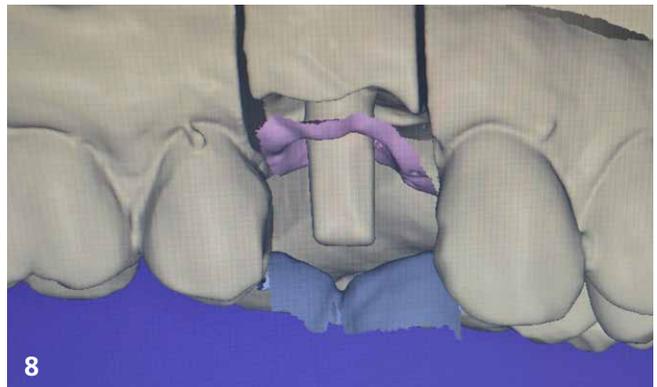
8

... mit Gingivaverlauf ...

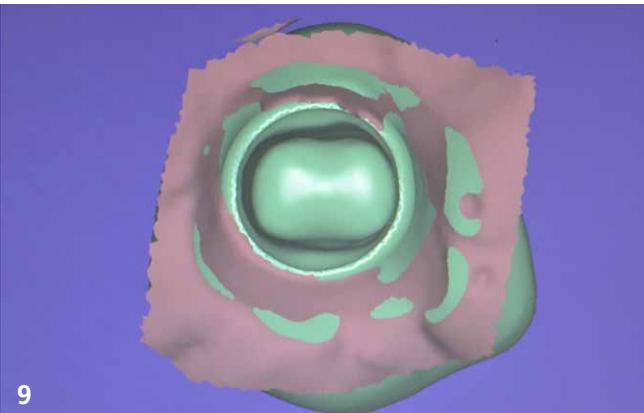
9

... und Anpressdruck

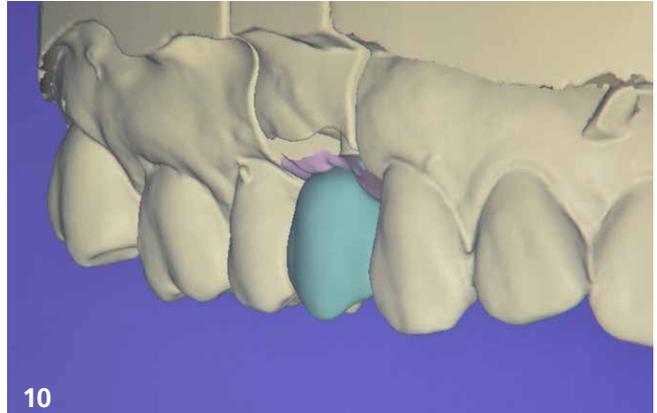
10

Gescannte Modellsituation

Kontaktpunkte ist bereits zu erahnen – sowie eine ideale Achsneigung des Implantats. Die fertig konstruierte Arbeit schmiegt sich bereits im Scan in die Umgebung ein (Abb. 10), wurde nach dem Fräsvorgang aber noch zusätzlich individualisiert, angepasst, perfektioniert und per Cut-back-Technik mit der nötigen Transluzenz versehen, bevor sie zum Eingliederungstermin von unserem Techniker freigegeben wurde. Hier wurde dann letztmalig der Gingivaformer entfernt, das Titanabutment eingeschraubt und die Krone einprobiert. Zunächst überprüfen wir alle funktionellen Parameter, bevor der Patient die ästhetische Beurteilung übernimmt: Approximal- und Okklusionskontakte, Reinigungsfähigkeit interdental mit Anpassung der zugehörigen Bürsten (hier: TePe rot), Passung der Krone am Übergang zum Abutment. Hernach konnte das Abutment mit dem vom Hersteller vorgesehenen Drehmomentschlüssel bei 35 Ncm angeratscht und verschlossen werden, die Krone wurde mit Implant Link forte zementiert.

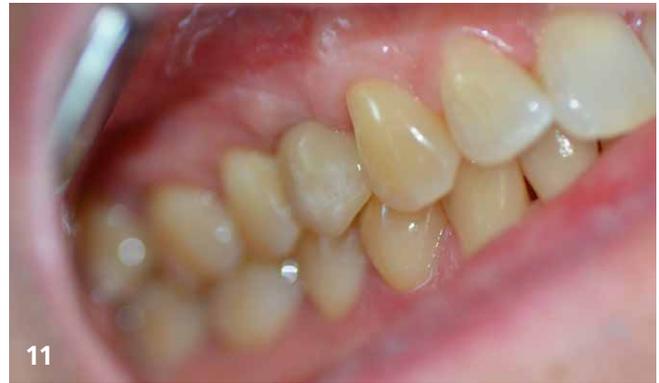
11

Abschlusskontrolle

Nach einer Abschlusskontrolle (Abb. 11) konnte die Patientin hoch zufrieden entlassen werden. Besonders gelungen ist die bukkal konvexe Struktur um die Krone 14, die komplett knöchern gestützt ist (Abb. 12), ein freies Schleimhaut-Transplantat wurde nicht verwendet. Im Rahmen unseres PZR-Recalls stellte sich die Patientin drei Monate nach Eingliederung der Suprakonstruktion erstmals wieder in unserer Praxis vor. Die Mundhygiene war sehr gut, die Reinigung um die Krone 14 problemlos für die Patientin möglich. Das Weichgewebe um die Versorgung 14 zeigte bereits das beabsichtigte Papillen-Creeping, das durch die Wahl der approximalen Kontaktpunkthöhe zusammen mit Pflegeinstruktionen induziert werden konnte (Abb. 13).

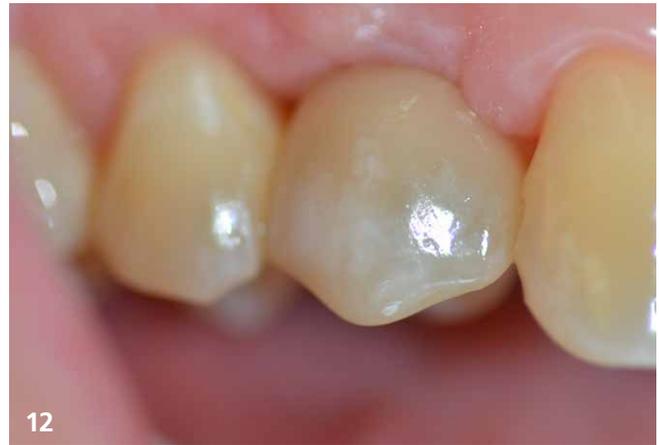
12

Ansicht bukkal

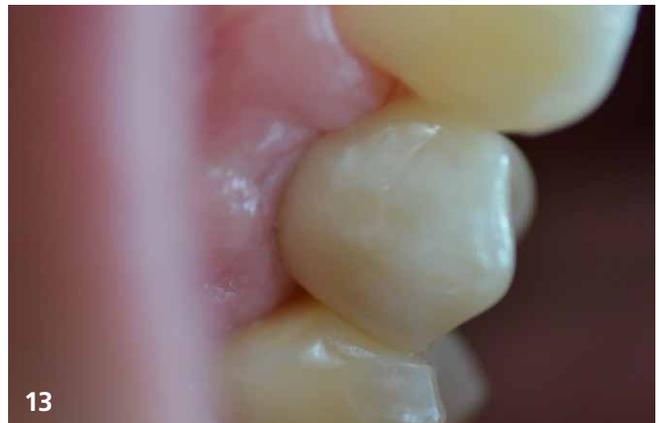
13

Das Weichgewebe um die Versorgung 14 zeigte bereits das beabsichtigte Papillen-Creeping.
